# Sintesi tra **sicurezza** e **bellezza**

*L'intervento su un ponte nel maceratese dimostra come si può tutelare la sicurezza di automobilisti, pedoni e ciclisti preservando il genius loci. Protagoniste, le soluzioni Cortensafe*

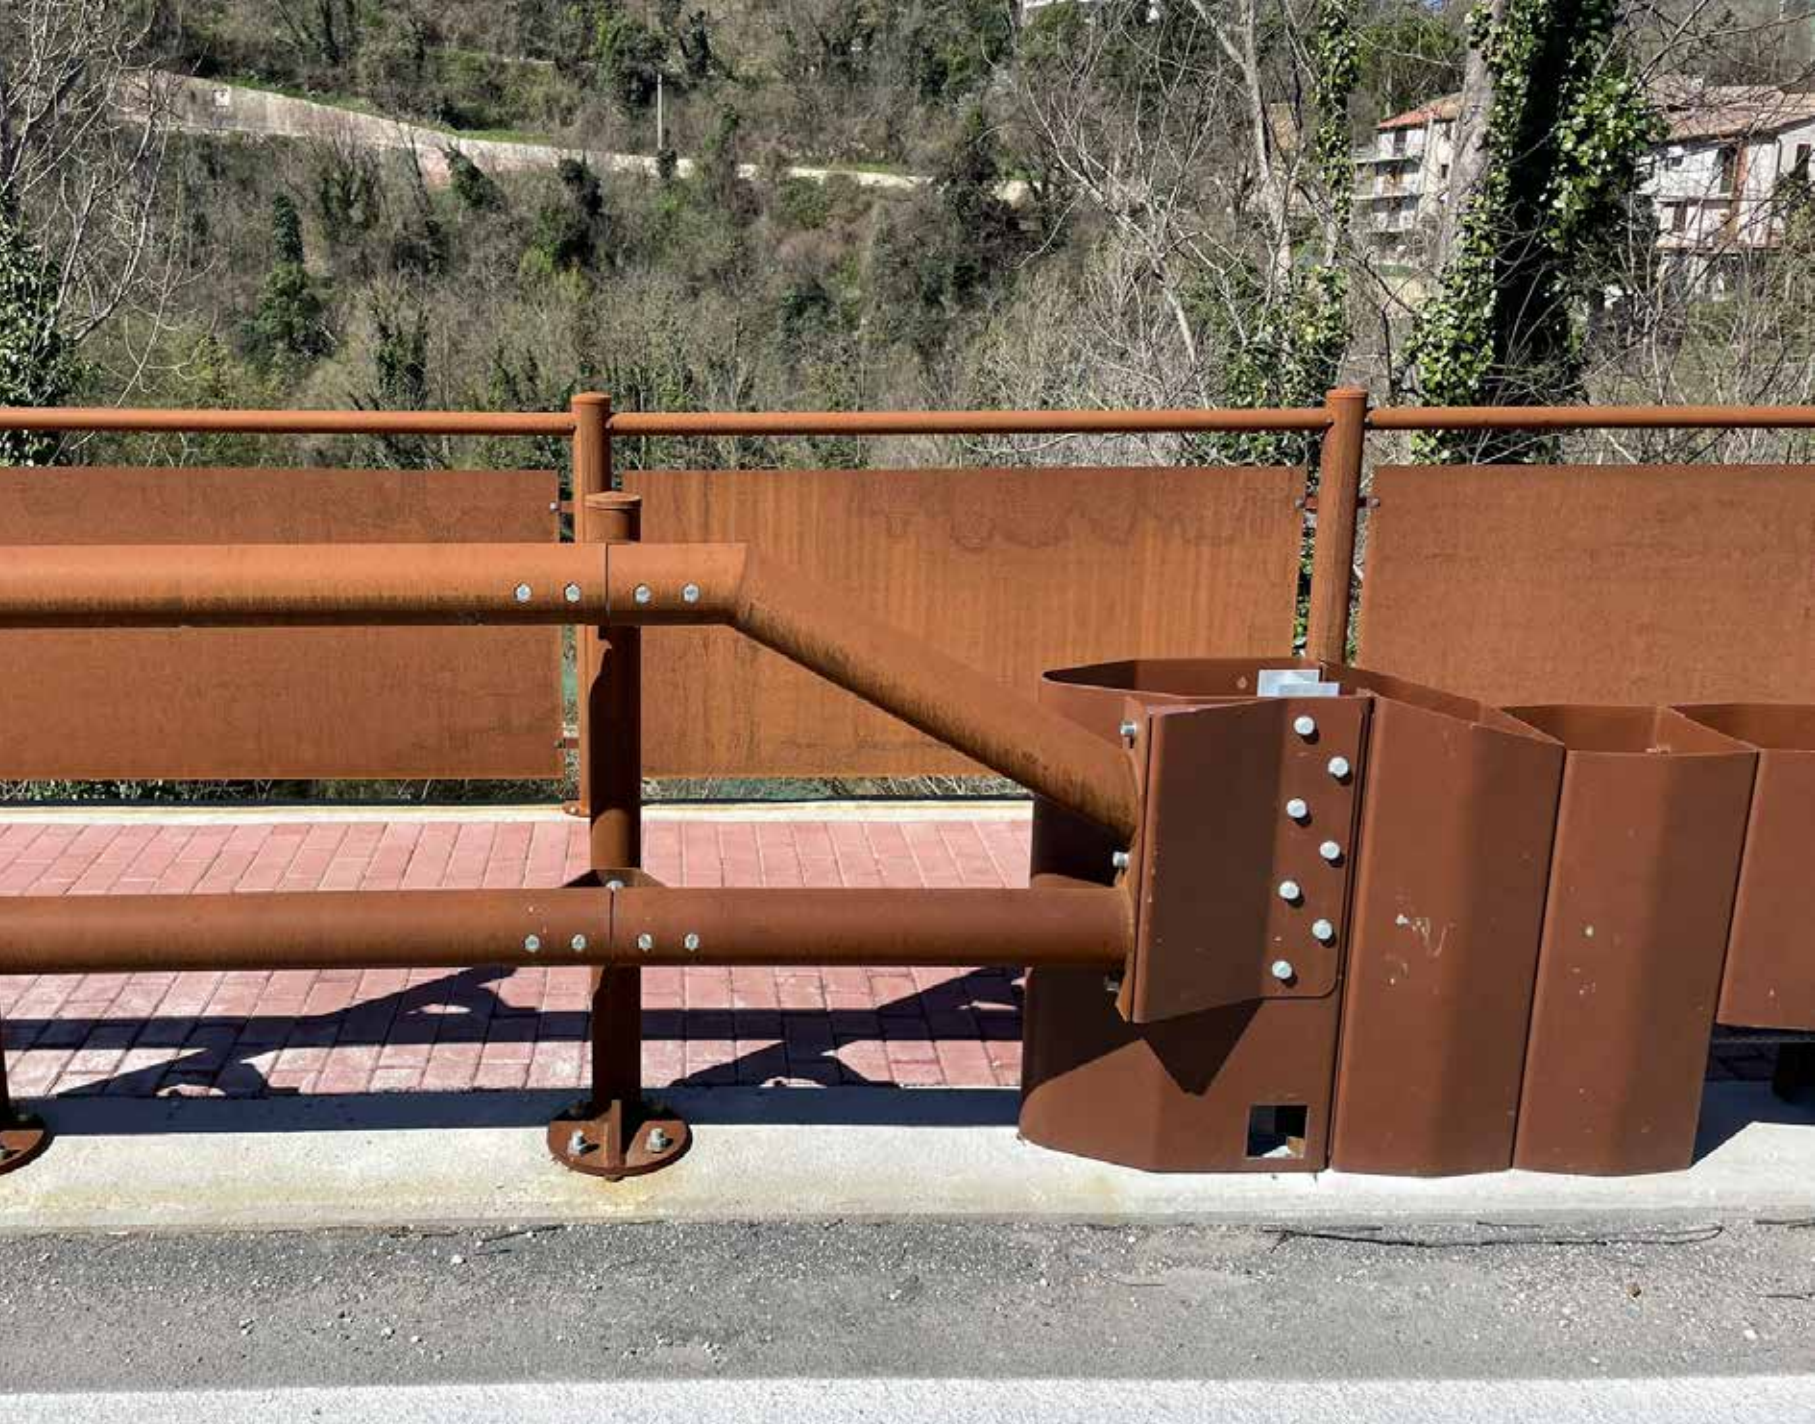
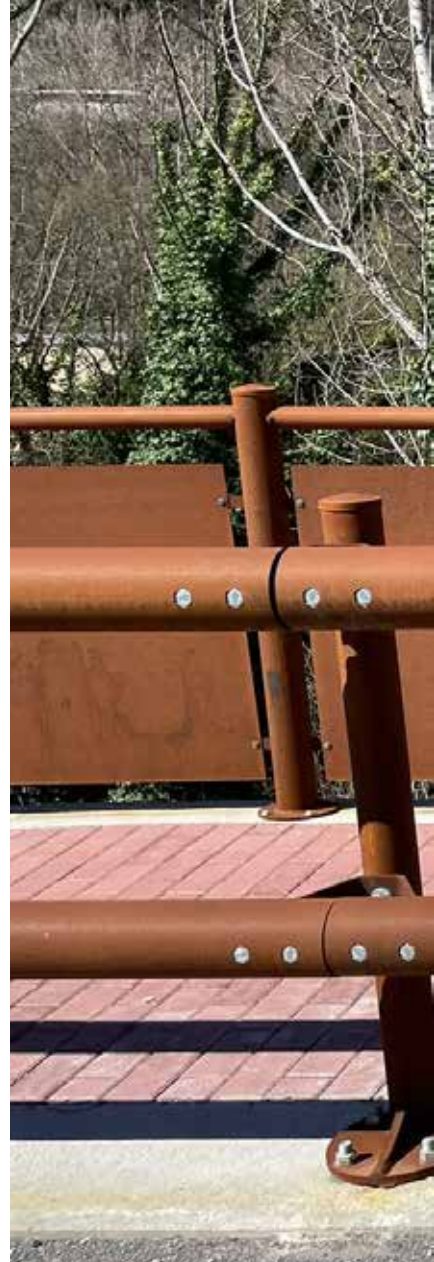
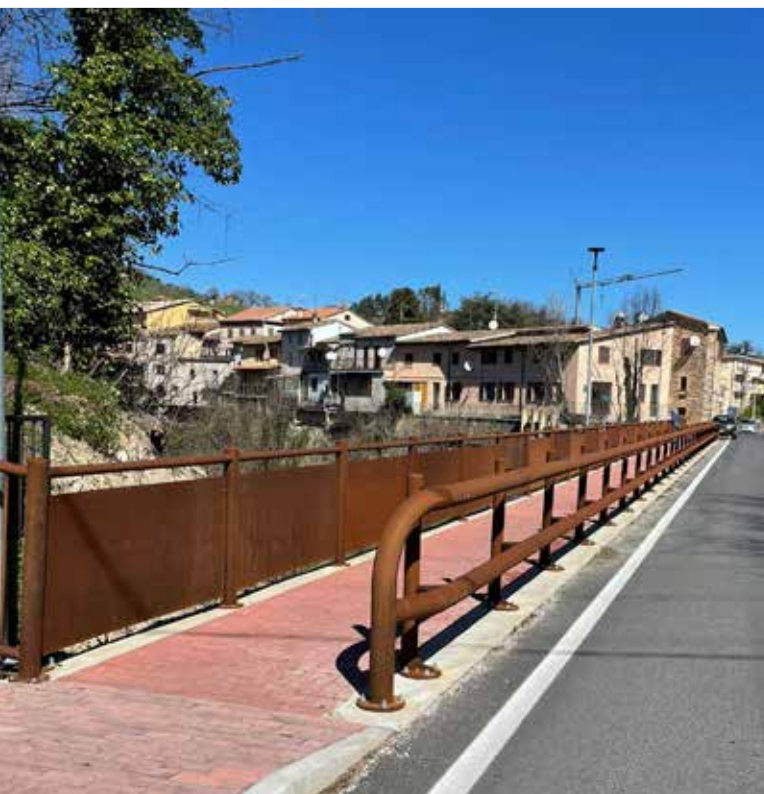
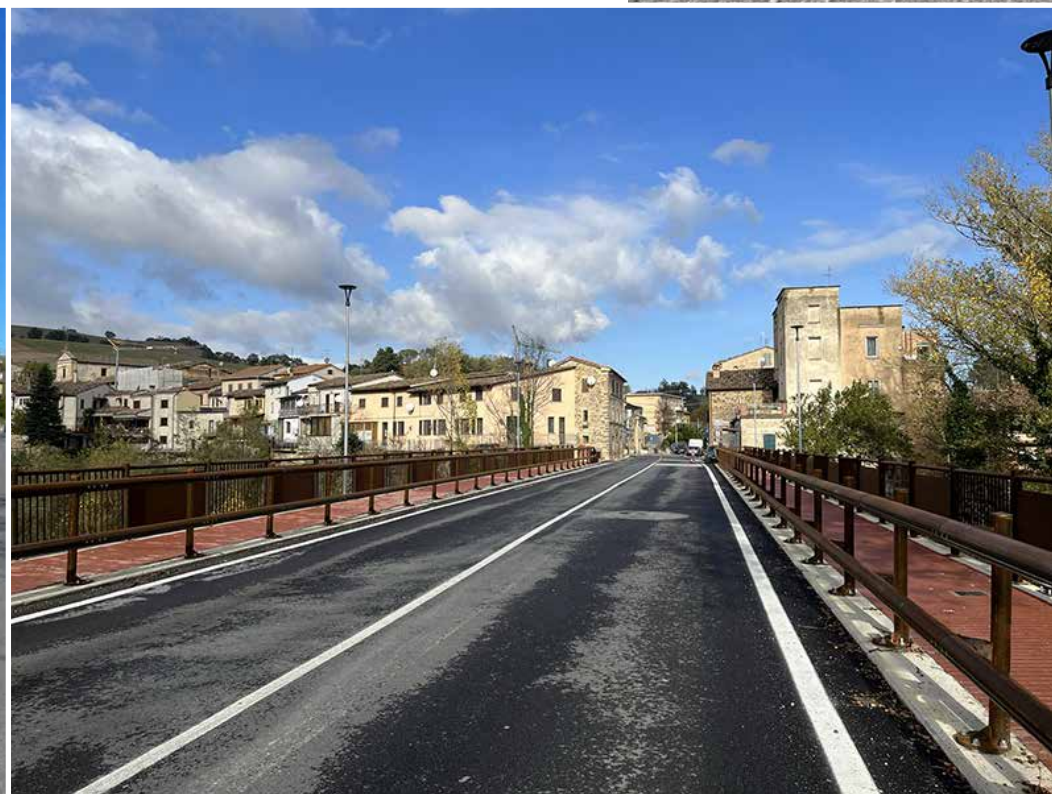
**Nelle immagini di queste pagine, il ponte Santa Maria di Belforte del Chienti dopo l'intervento di risanamento e messa in sicurezza voluto dalla Provincia di Macerata. In primo piano, i parapetti e la barriera stradale di Cortensafe.**

le prescrizioni della Soprintendenza, rispettando l'alternanza pieno vuoto che contraddistingueva il vecchio parapetto, e sono stati fissati su cordolo in calcestruzzo a protezione del marciapiede». L'effetto pieno è stato riprodotto con i parapetti della collezione Cles, modello H Steel, con lamiere in acciaio corten personalizzabile con disegni o serigrafie a richiesta.

L'effetto vuoto è stato creato con la collezione di parapetti Falcade, contraddistinti da doghe verticali e dall'assenza di parti contundenti, quindi particolarmente indicati per delimitare ponti, passe-

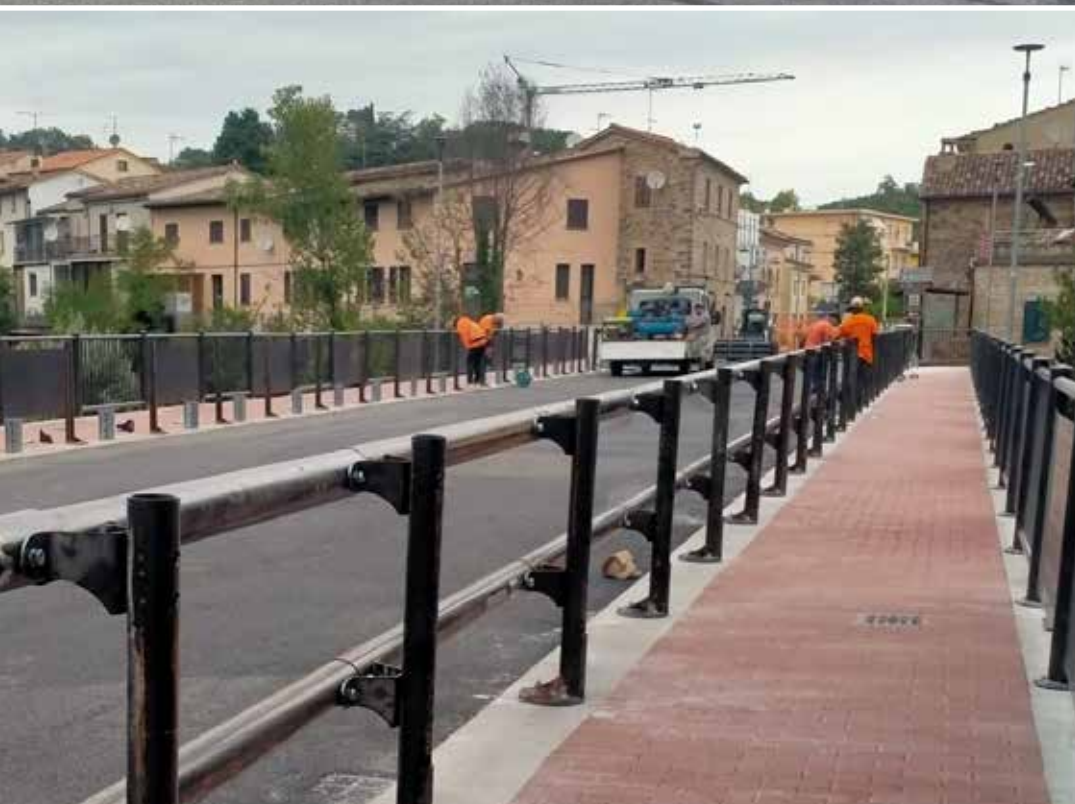
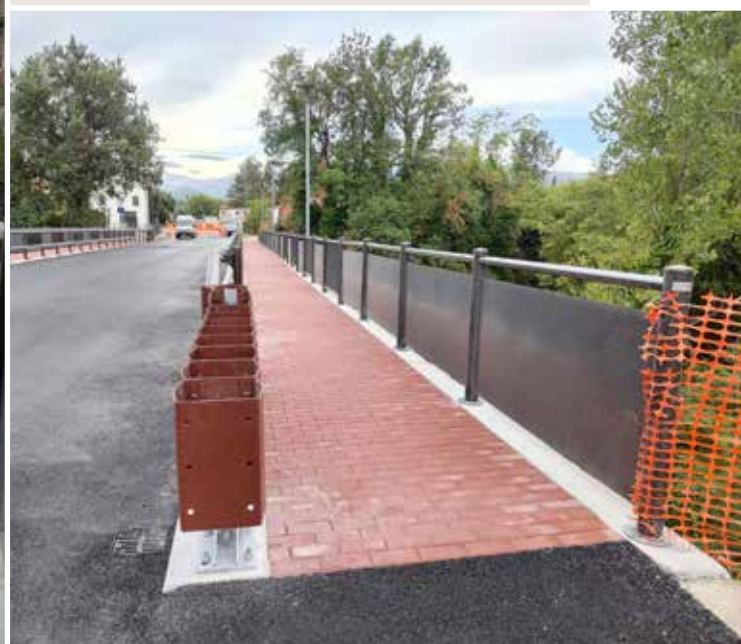
**Il ponte prima dell'intervento.**

«I lavori di risanamento e messa in sicurezza del ponte sono nati dalla necessità di garantire idoneità e sicurezza alla viabilità, soprattutto permettere un comodo attraversamento pedonale del ponte, visto appunto la sua posizione interna al centro abitato – spiega l'ingegnere Matteo Giaccaglia, dirigente Settore Ufficio Tecnico e Viabilità della Provincia di Macerata – Prima dell'intervento le barriere laterali di protezione erano costituite da paramenti in laterizio pieno, intervallati, in posizione centrale, da parapetti metallici in avanzato grado di corrosione al punto da compromettere la sicurezza nei confronti di ca-

dute nel vuoto. Inoltre, l'esigua sezione dei profili metallici non confermava la loro idoneità ai fini dei requisiti minimi di resistenza».
